**FACULTAD DE INGENIERÍA Y ARQUITECTURA
ESCUELA PROFESIONAL DE INGENIERÍA CIVIL**

**Evaluación superficial del pavimento Rígido según el Método PCI, de
la Av. Eucaliptos, Distrito de Independencia, Huaraz – 2021**

**TESIS PARA OBTENER EL TÍTULO PROFESIONAL DE:
INGENIERO CIVIL**

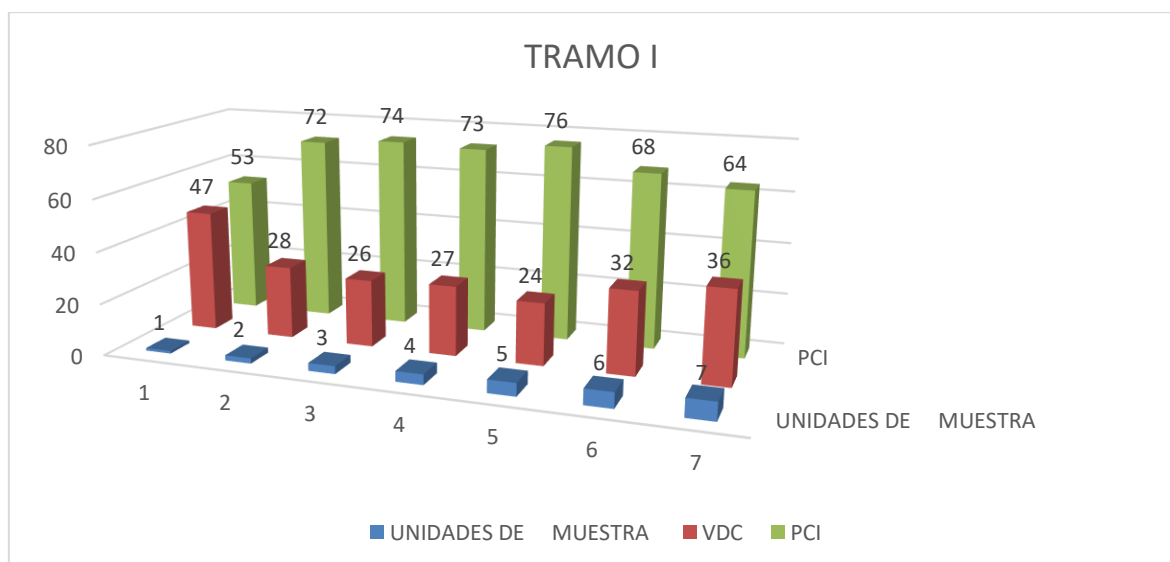
Figura 3. Análisis de PCI DEL TRAMO I

Según lo registrado en el tramo I se ha logrado demostrar que presenta una condición buena, según el valor PCI obtenido que es de 68.6, sustentada porque cae en el intervalo de 55-70.

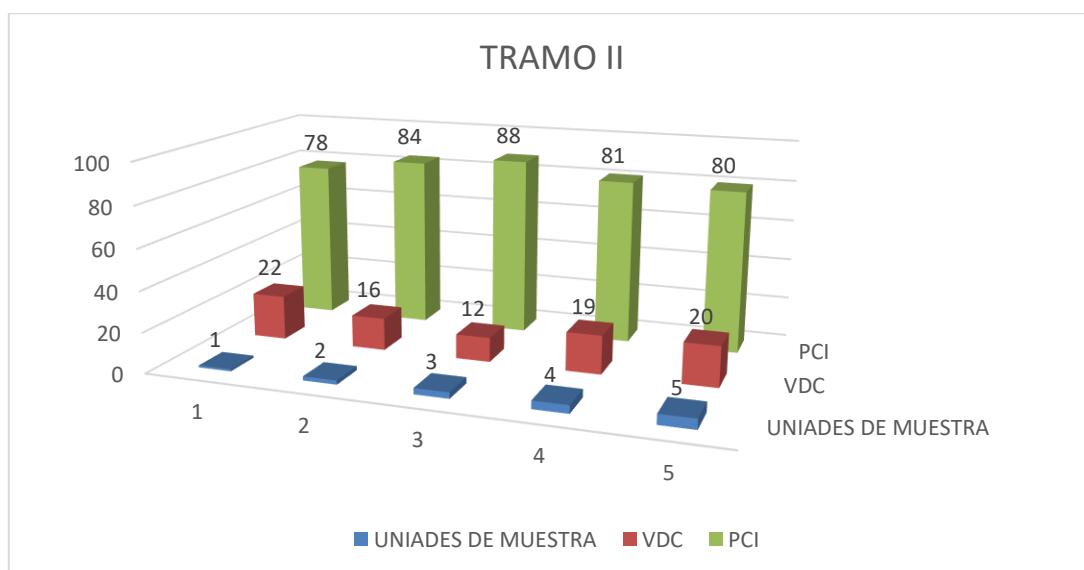
Figura 4. Análisis PCI TRAMO II

Según lo registrado en el tramo II se ha logrado demostrar que presenta una condición muy buena, según el valor PCI obtenido que es de 68.6, sustentada porque cae en el intervalo de 70-85.

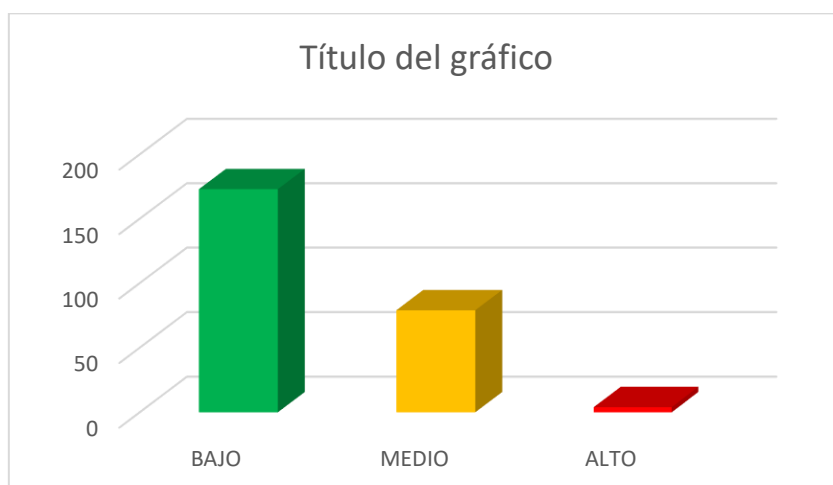
Figura 7. Evaluación de las fallas según su nivel de severidad y promedio hallado.

En la figura se muestra que el nivel de severidad es bajo con un promedio de 14.

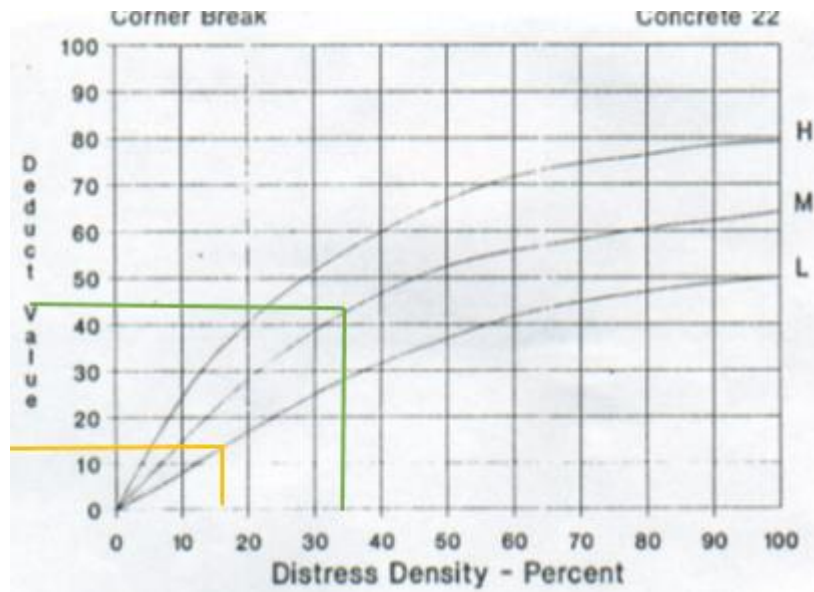
Figura 9. Para la falla 22 (Grieta de esquina)

En la figura de **falla 22 (Grieta de esquina)**, se muestra que el valor deducido en la severidad baja (L)= 14 y el valor encontrado en la severidad media (M)= 45; en alta(H)= 0.

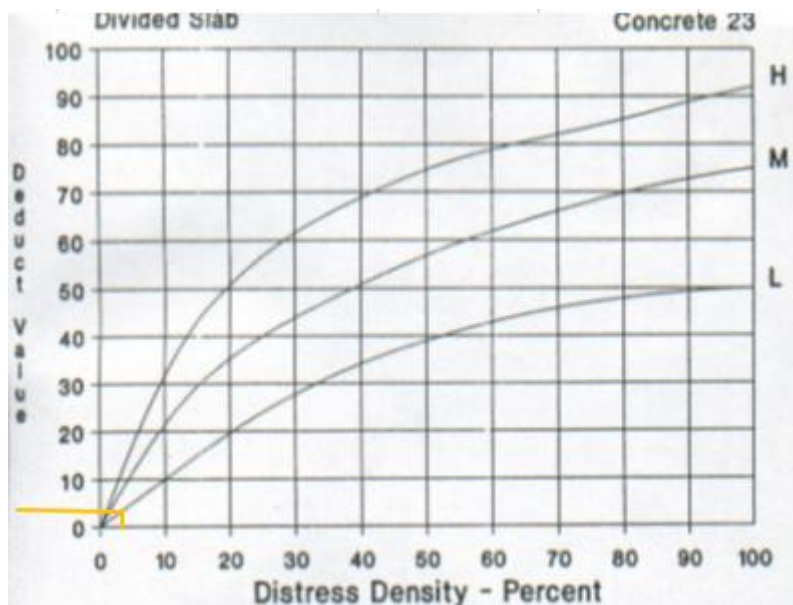
Figura 10. Para la falla 23 (Losa dividida)

En la figura de **falla 23 (Losa dividida)**, se muestra que el valor deducido en la severidad baja (L) = 4 y el valor encontrado en la severidad media (M) = 0; en alta (H) = 0.

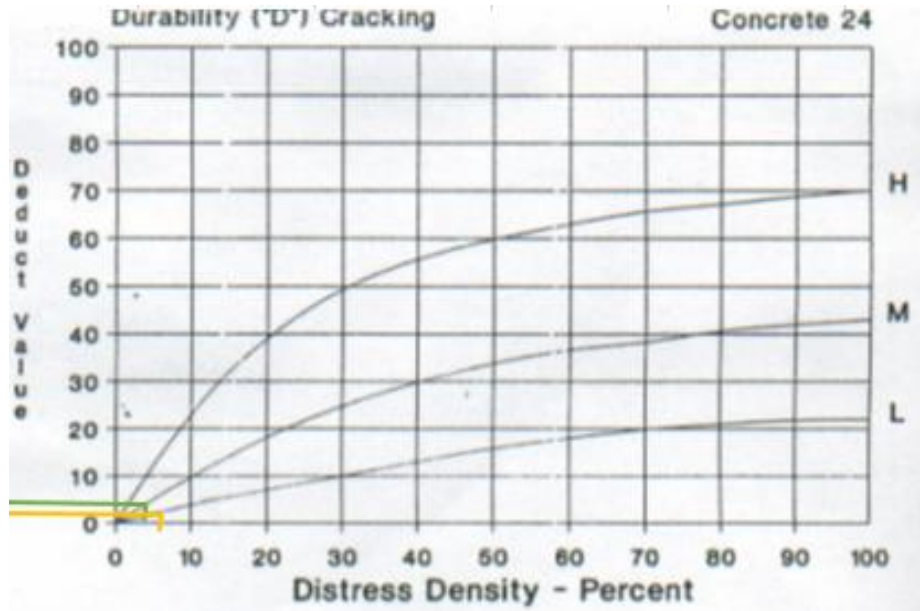
Figura 11. Para la falla 24 (Grieta de durabilidad "D")

En la figura de **falla 24 (Grieta de durabilidad "D")** se muestra que el valor deducido en la severidad baja (L)= 2 y el valor encontrado en la severidad media (M)= 4; en alta (H)= 0.

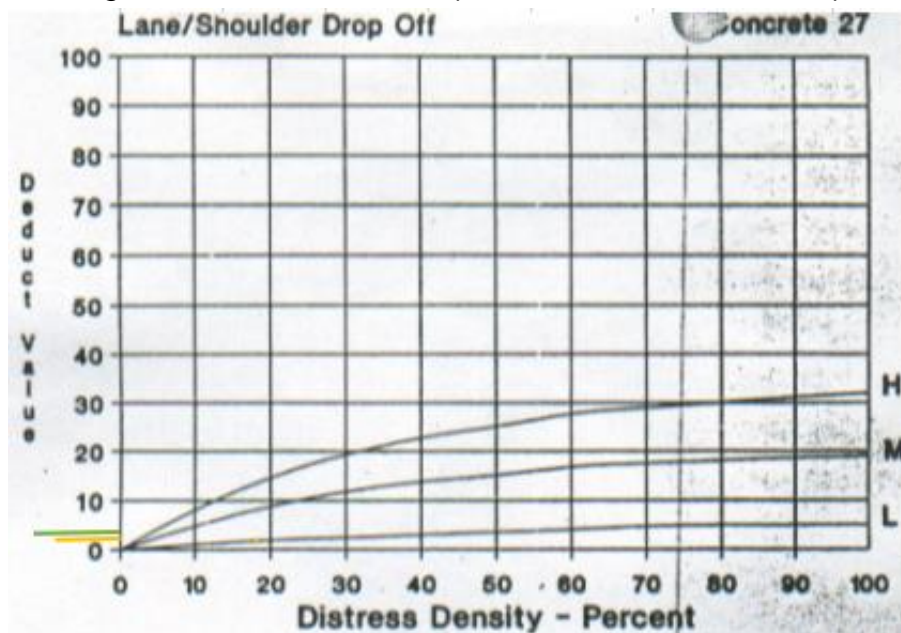
Figura 12. Para la falla 27 (Desnivel de carril – berma)

En la figura de **falla 27 (Desnivel de carril – berma)** se muestra que el valor deducido en la severidad baja (L)= 2 y el valor encontrado en la severidad media (M)= 4; en alta (H)= 0.

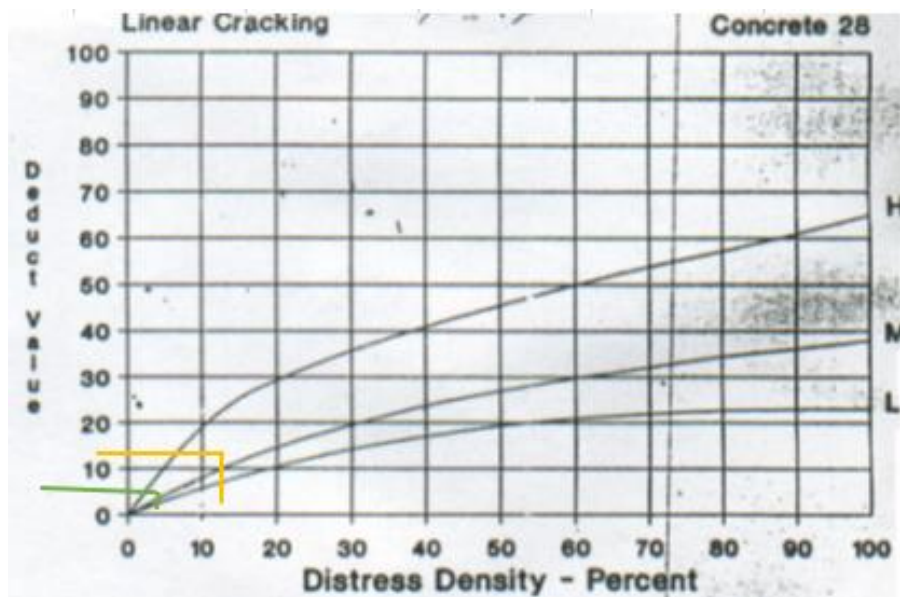
Figura 13. Para la falla 28 (Grieta lineal)

En la figura de **falla 28 (Grieta lineal)**, se muestra que el valor deducido en la severidad baja (L)= 4 y el valor encontrado en la severidad media (M)= 10; en alta (H)= 0.

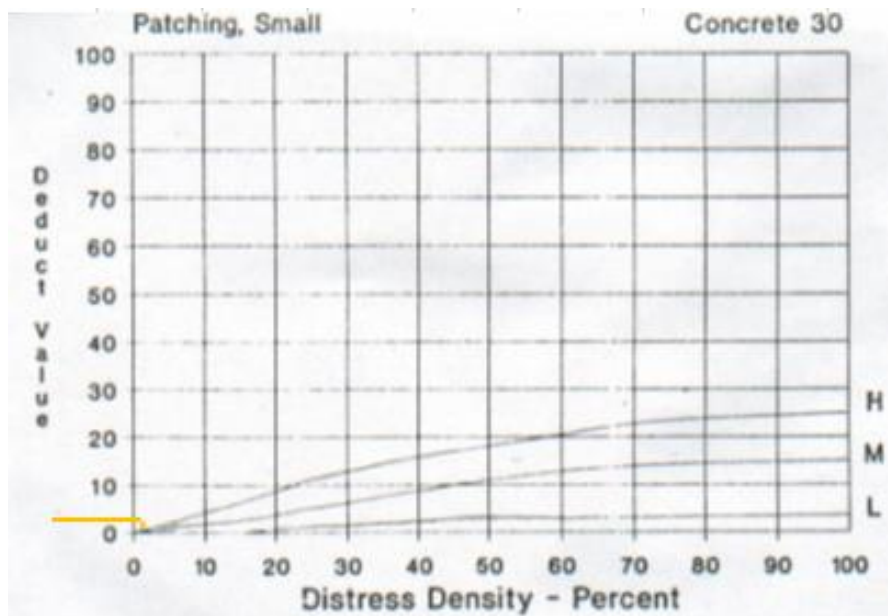
Figura 14. Para la falla 30 (Parcheo pequeño)

En la figura de **falla 30 (Parcheo pequeño)**, se muestra que el valor deducido en la severidad baja (L)= 0.5 y el valor encontrado en la severidad media (M)= 0; en alta (H)= 0.

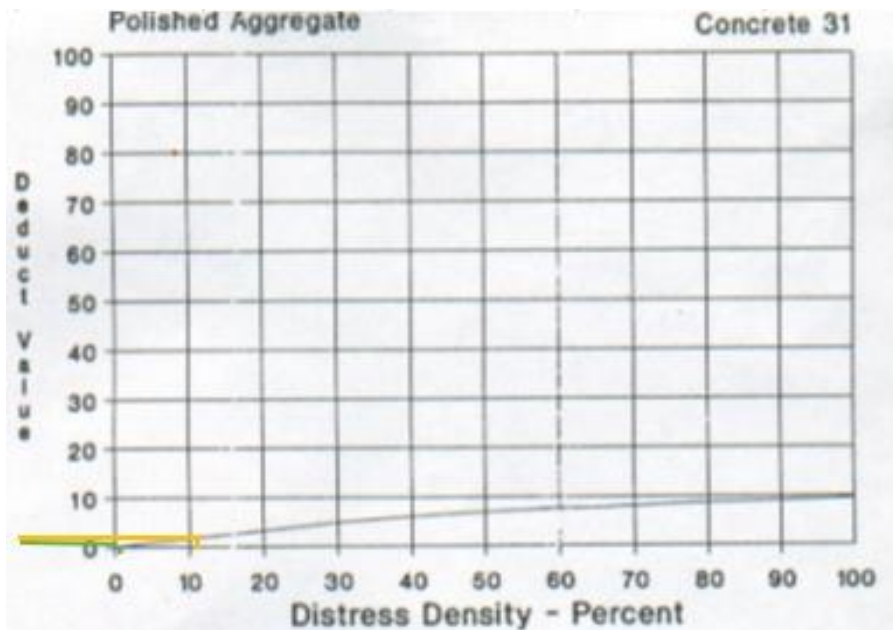
Figura 15. Para la falla 31 (Pulimento de agregados)

En la figura de **falla 31 (Pulimento de agregados)**, se muestra que el valor deducido en la severidad baja (L)=3 y el valor encontrado en la severidad media (M)=0.5; en alta (H)=0.

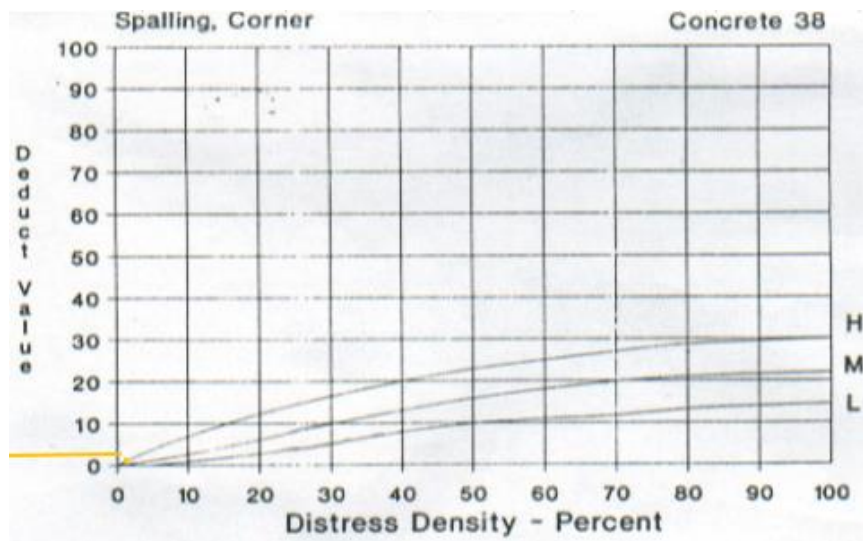
Figura 16. Para la falla 38 (Descascaramiento de esquina)

En la figura de **falla 38 (Descascaramiento de esquina)**, se muestra que el valor deducido en la severidad baja (L) = 0.5 y el valor encontrado en la severidad media (M) = 0; en alta (H) = 0.

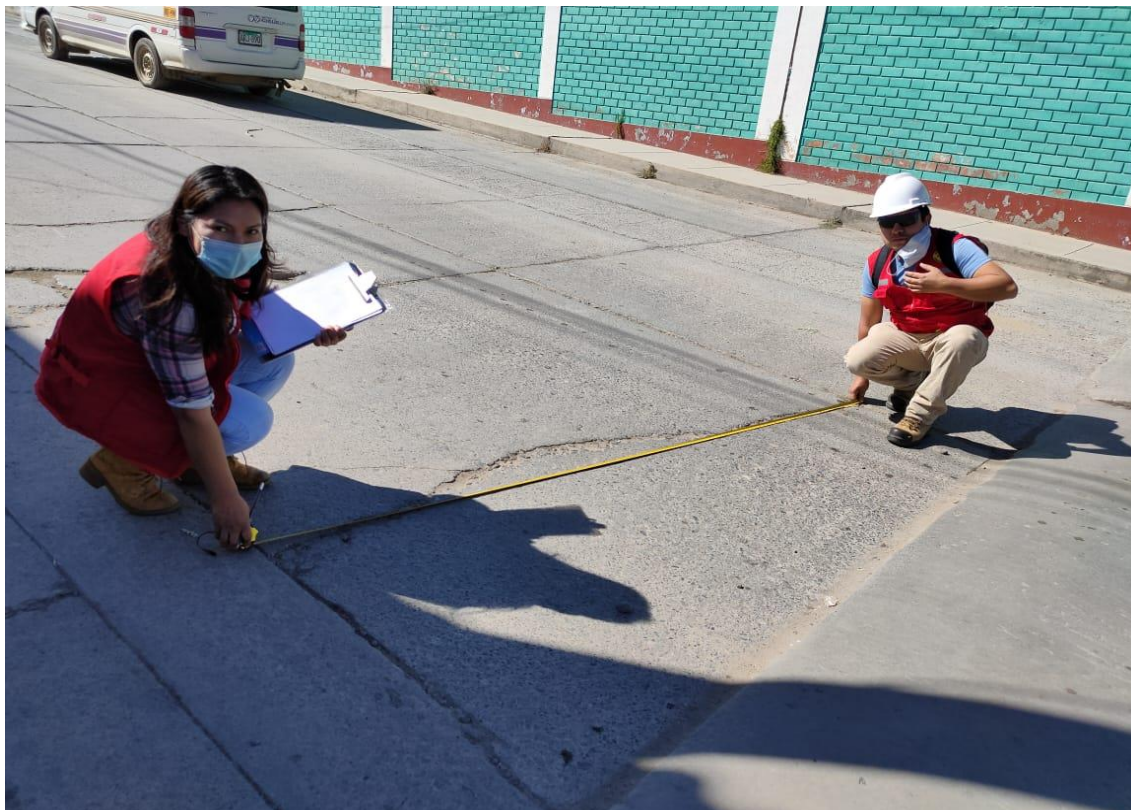
Figura 17

Grieta Lineal (transversal)

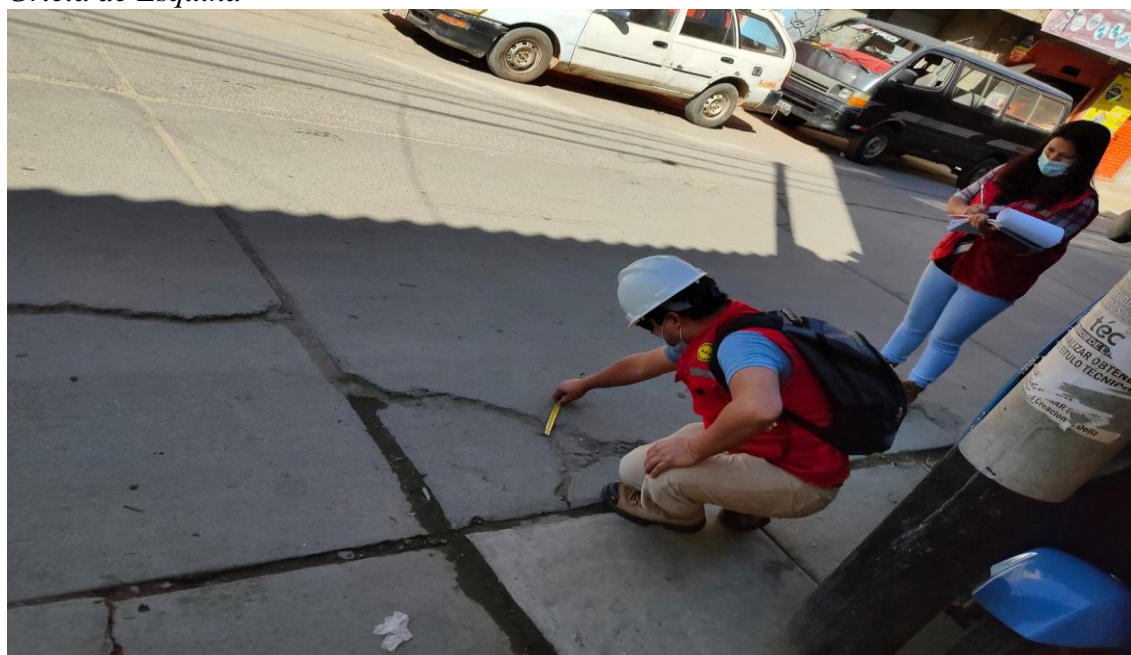
Figura 18

Grieta de Esquina

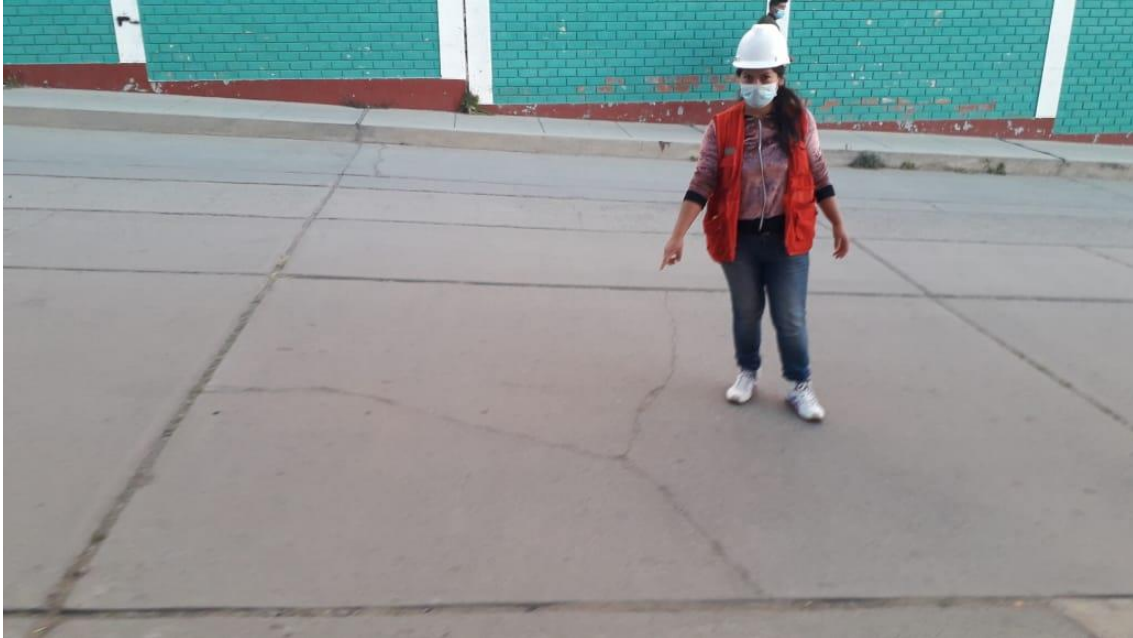
Figura 19

Grieta lineal(transversal)

Nota: la grieta lineal puede dividir a la losa hasta en tres partes.

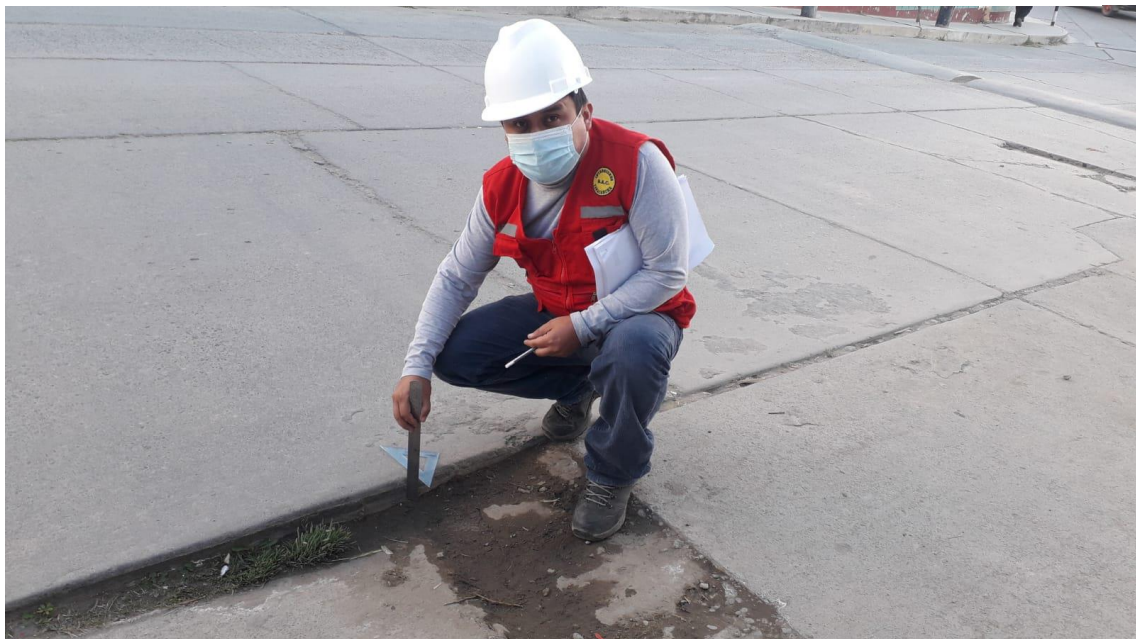
Figura 20

Desnivel Carril/Berma

Nota: Este tipo de falla constituye una amenaza para la seguridad

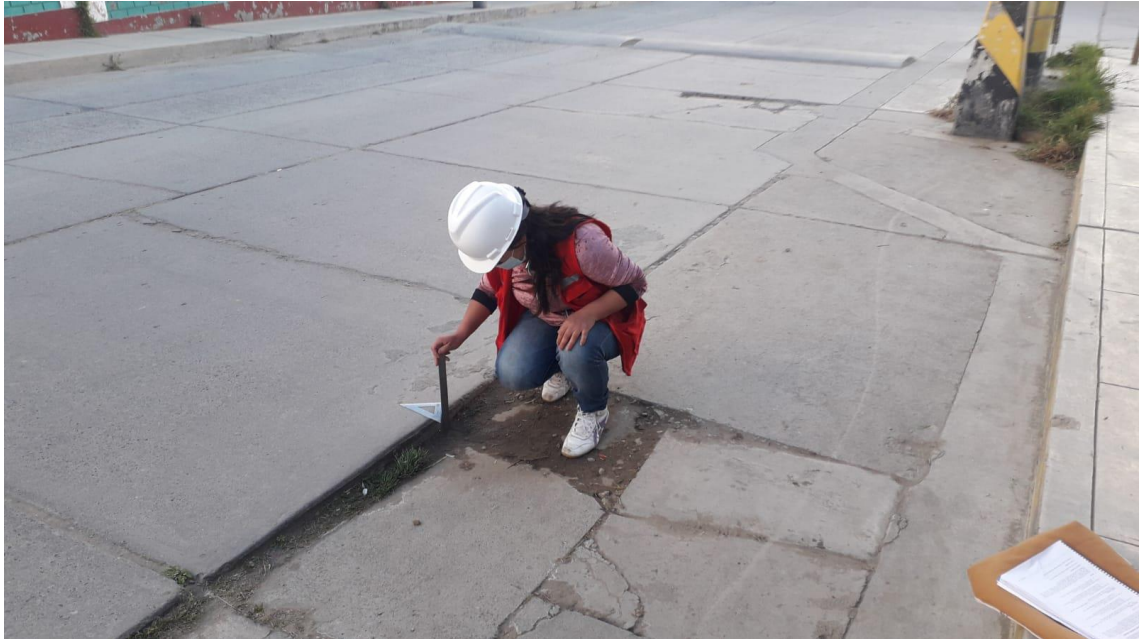
Figura 21

Medición del Daño Desnivel carril/berma

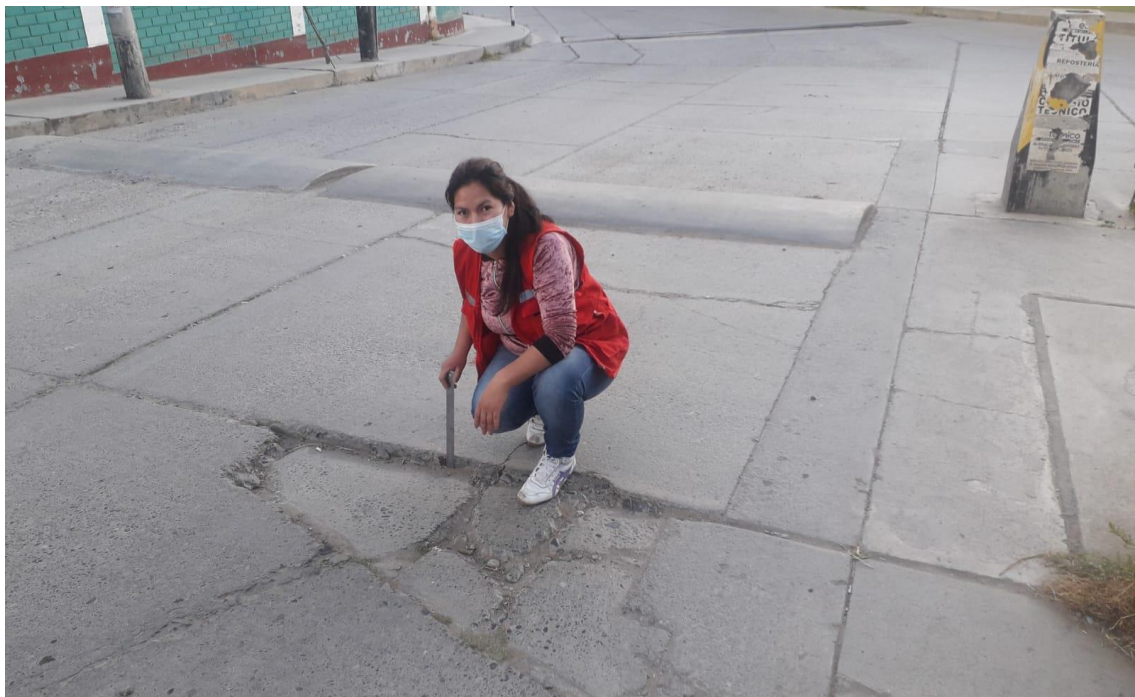
Figura 22

Grieta de Esquina

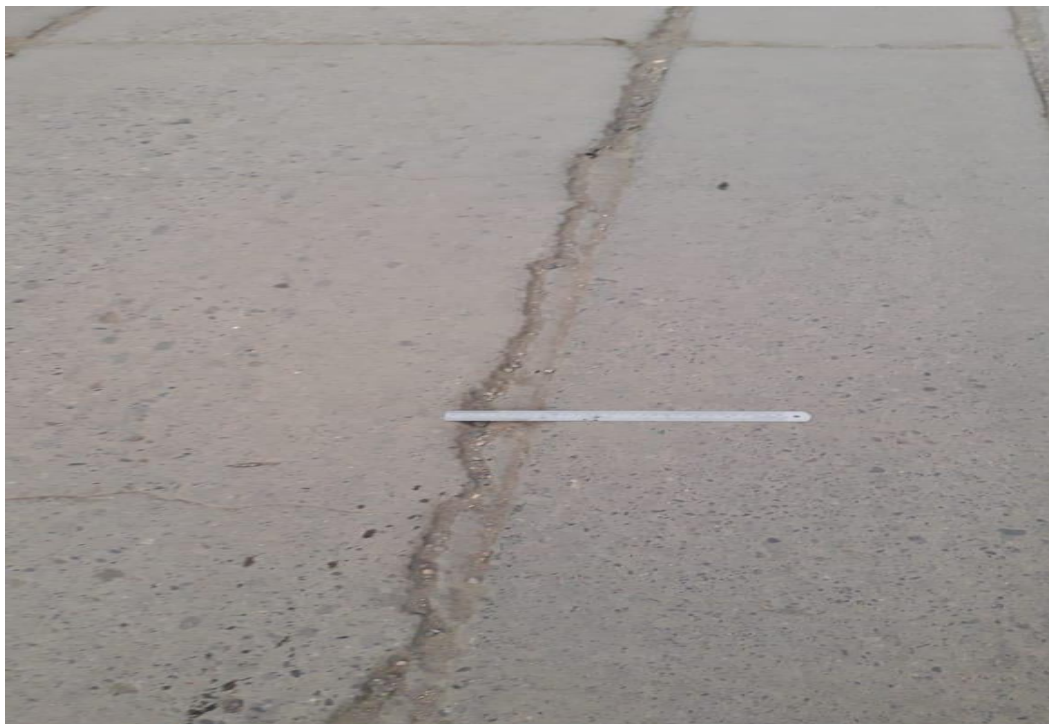
Figura 23

Daño del Sello de la Junta

Nota: falta el sellante de la junta, que proteja a la losa.

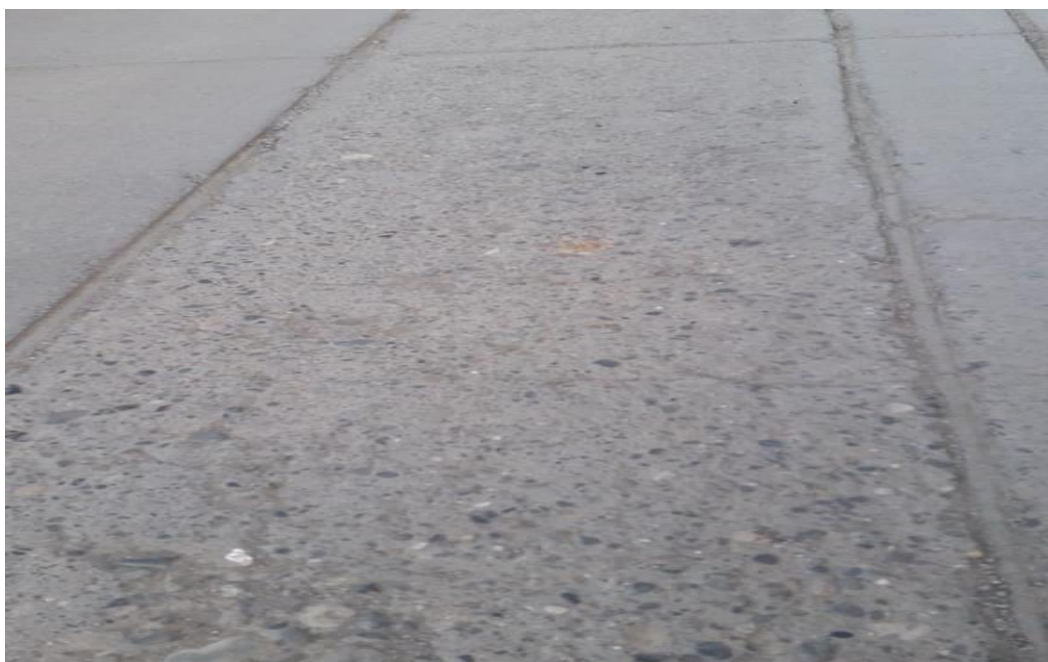
Figura 24

Daño de Pulimento de Agregados

Nota. En este tipo de daño no se define el grado de severidad.

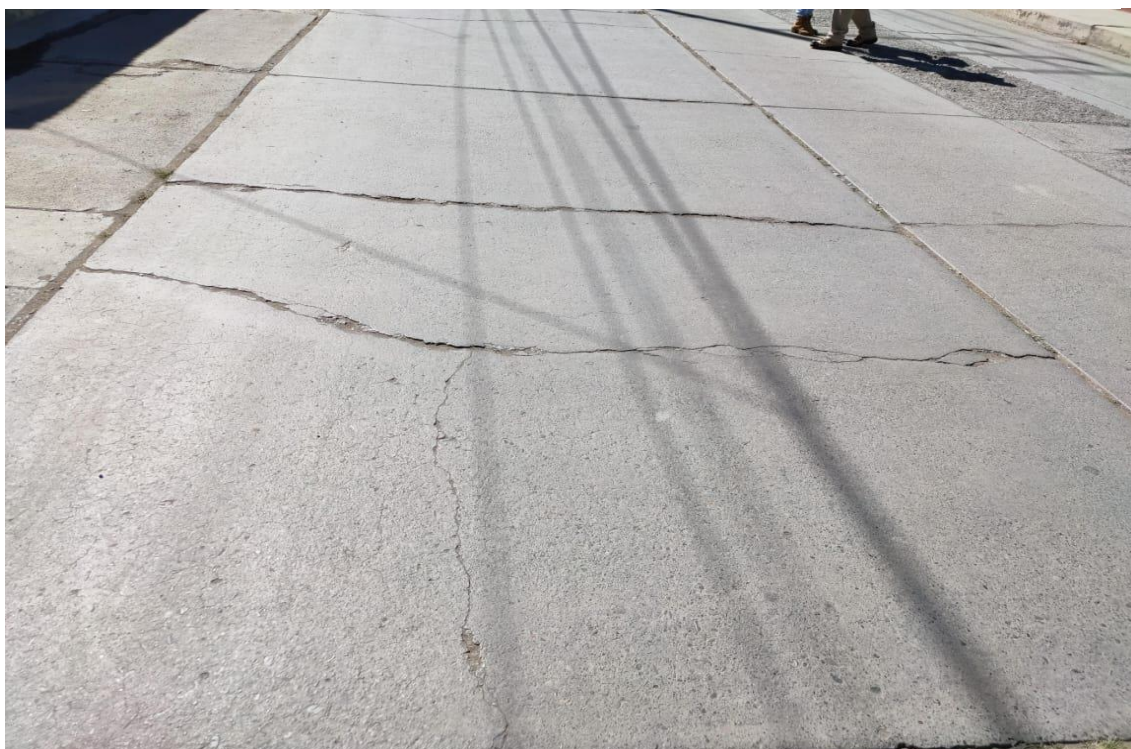
Figura 25
Daño de Losa Dividida

Nota: se considera este daño si la losa se divide de cuatro a más partes.

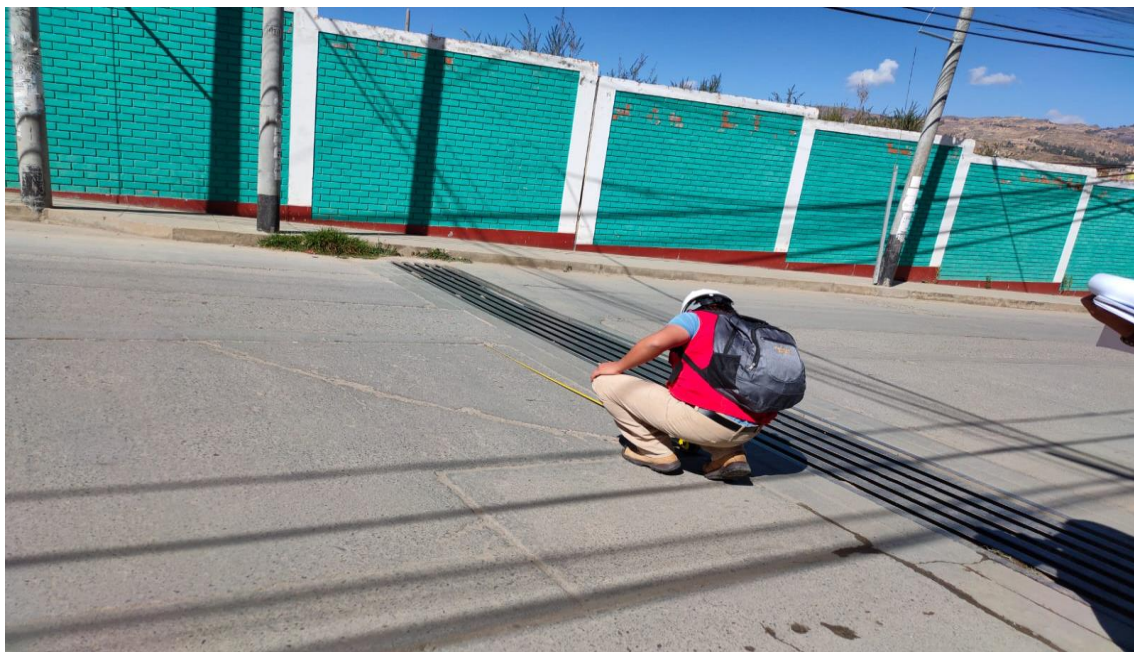
Figura 27

Grieta de Esquina

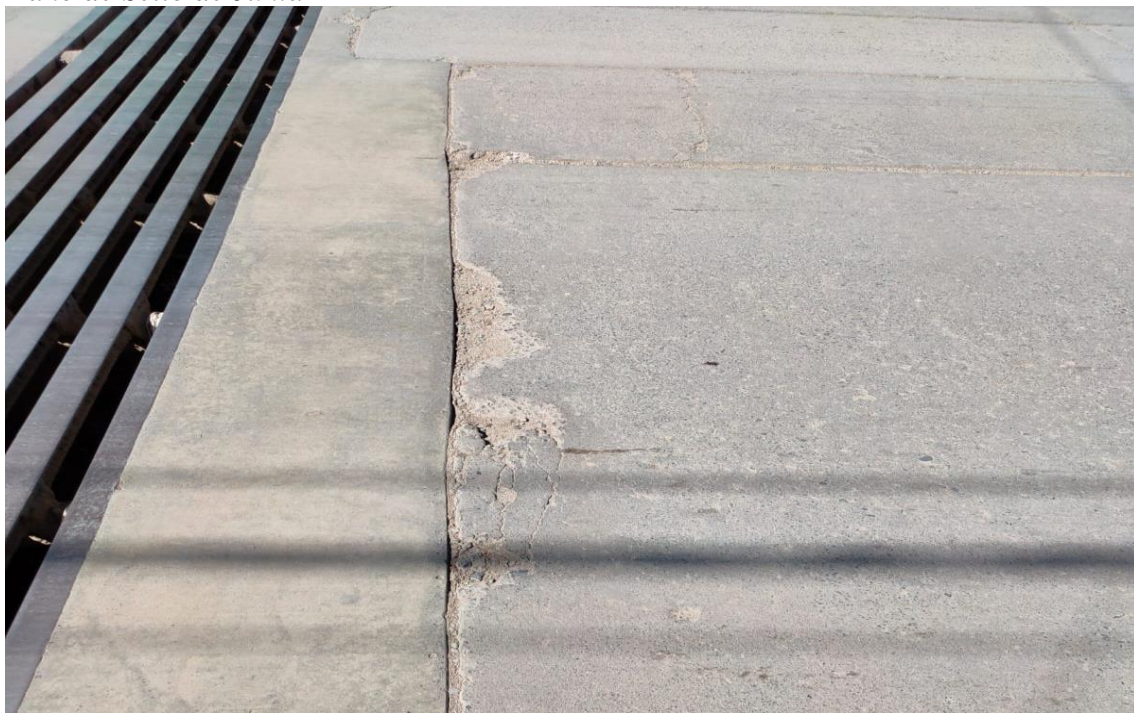
Figura 28

Daño de Sello de Junta

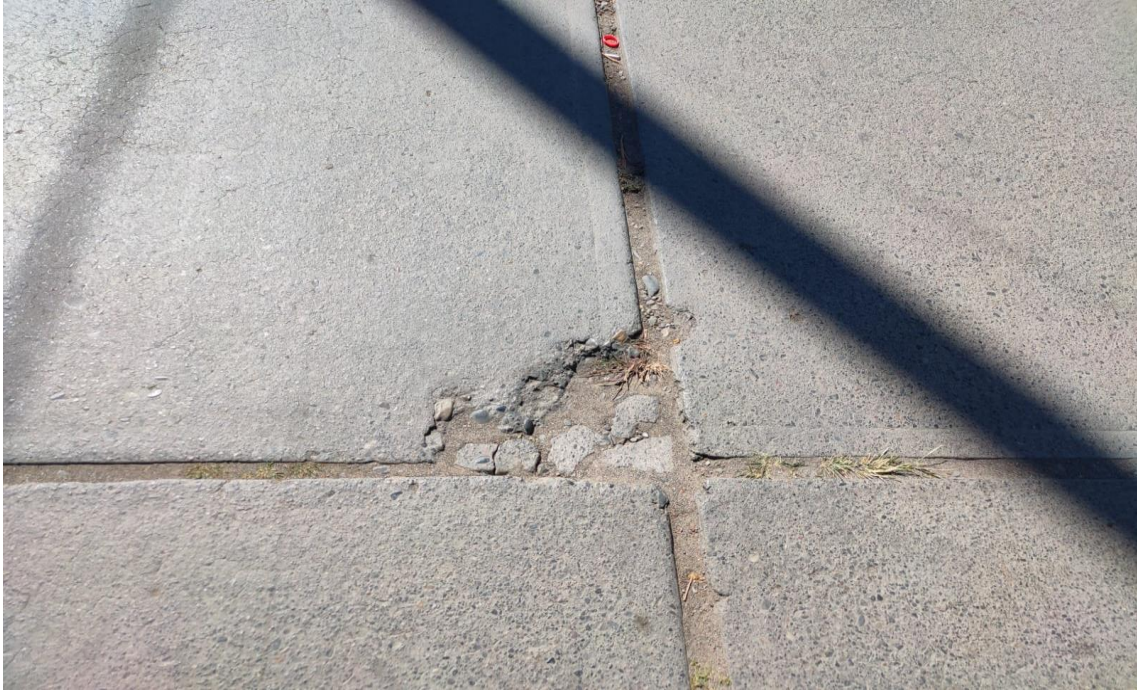
Figura 29
Daño de Esquina
